# Naturvärdesbedömning för två detaljplaner i Hökarängen

Detaljplan för område vid kvarteret Hökarboden och detaljplan för del av Gubbängen 1:1

2016-09-29

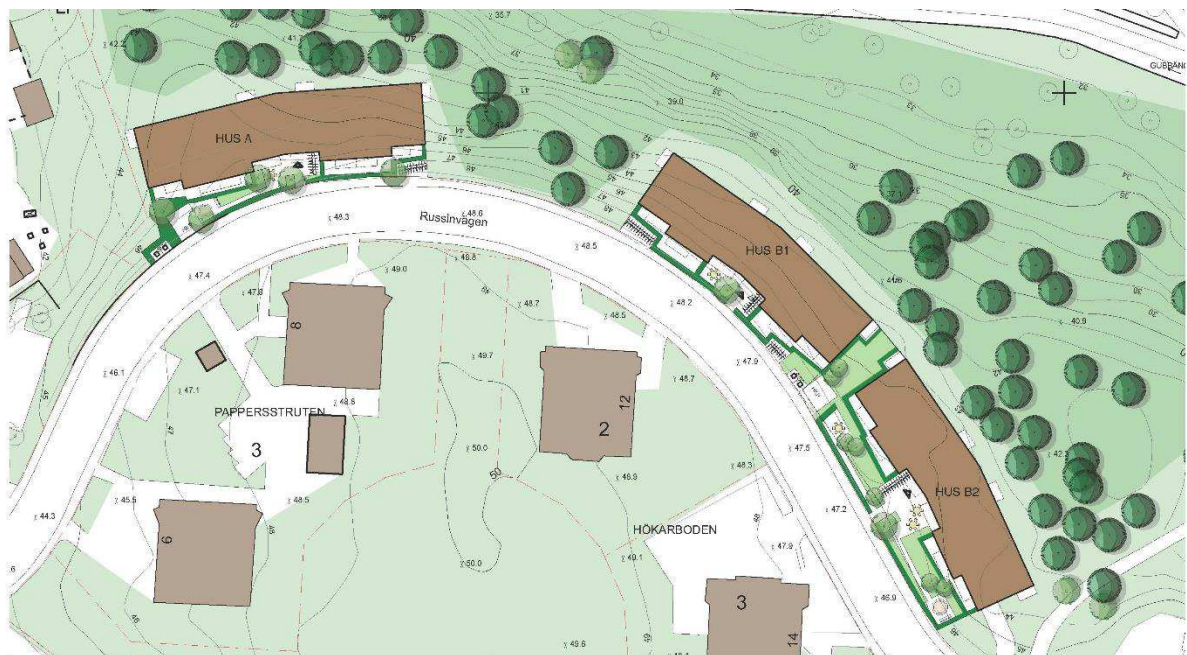
**Figur 2.** Planerad bebyggelse längs Russinvägen, kvarteret Hökarboden.

Längs Russinvägen (vid kvarteret Hökarboden) kommer ca 100 lägenheter att uppföras av Svenska Hem i tre huskroppar, se figuren nedan. Husen blir fem våningar över markytan och med underliggande garage.

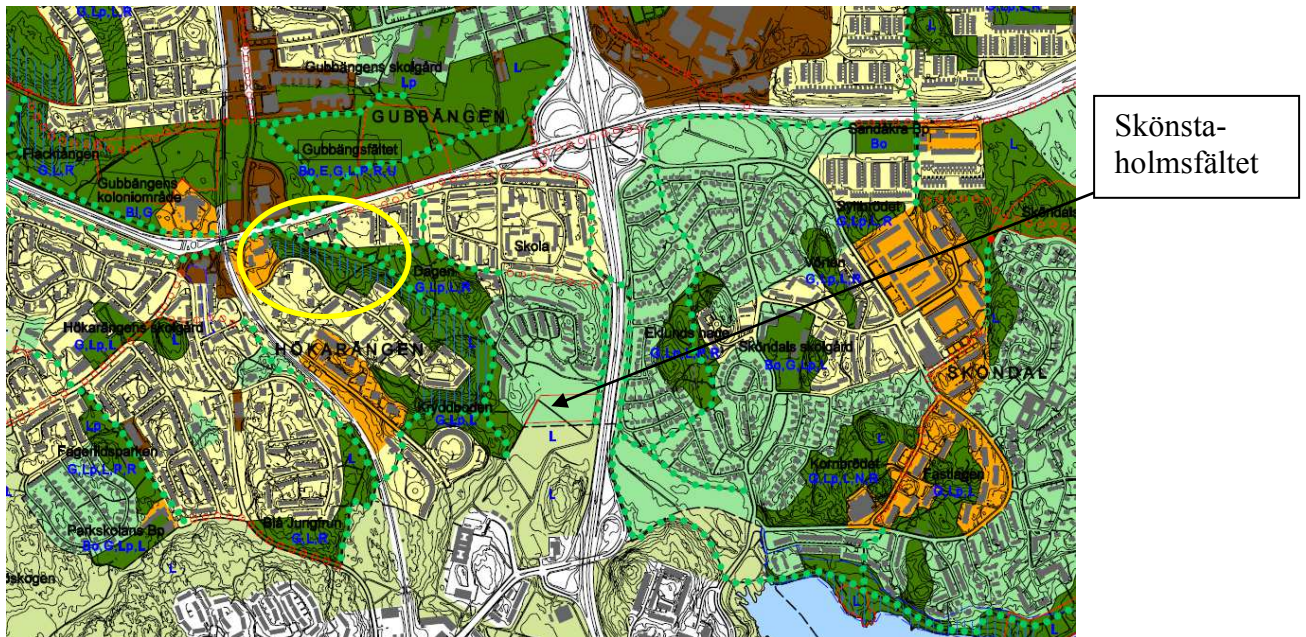
**Figur 5.** Stockholms stads sociotopkarta över grönområden i området. Aktuell område är inringat med gult.

Utredningsområdet inbegriper grönområdet Dagen, se figur 5, ett grönt stråk som sträcker sig från Gubbängsfältet till Skönstaholmsfältet (tillsammans med grönområdet Kryddboden). Dagen är ett grönområde på ca 13 ha och har i sociotopkartan angetts ha kvaliteterna: grön oas, lekplats, naturlek, promenad, rofylldhet, pulkaåkning, odling och djurhållning. Parkleken vid Starrmyran, som ligger i Dagens grönområde, bedriver djurverksamhet för barn och ungdomar. Där finns bl.a. hästar, getter, kaniner, marsvin, höns samt katter. Området norr om Russinvägen består av en brant. Branten har markerats som en viktig landform i sociotopkartan. Gång- och cykelvägen genom utredningsområdet är omgiven av höga träd och grönska och användes vid besöken flitigt för promenader, lek och cykelpendling.

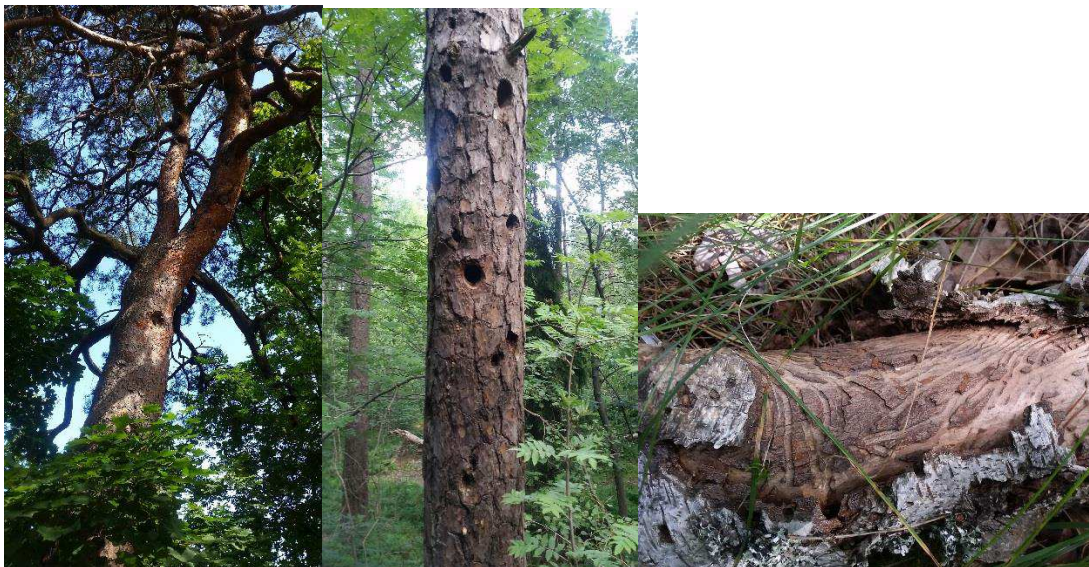
**Figur 6.** Norrsluttningen vid Russinvägen. En av de knotiga tallarna. Ett träd med flera bohål i mitten. Det är gott om död ved.

Det är en stor blandning av olika åldrar men många av tallarna ger ett äldre intryck och även några av de andra träden är äldre. Flera av tallarna har grova knotiga grenar och enstaka tallar har s.k. pansarbark (som tyder på hög ålder). Dessa träd har fått ett högre ekologiskt värde i vår naturvärdesbedömning. En av de grövre tallarna (nr 13) nära Russinvägen står mer solexponerat och har spår (kläckhål) av reliktböck, spåren kan dock vara gamla. Reliktböck är rödlistad i kategorin NT, nära hotad.

Vid exploateringen av Hökarboden kommer tre hus att placeras strax intill Russinvägen. I trädinventeringen har främst tallar mätts in men granar och flera lövträd, t.ex. lönn och asp, kommer också behöva tas bort, se figur 13. Eftersom skogen är tät är det många träd som behöver fällas. Några av dessa är relativt stora och har markerats som ekologiskt värdefulla. I den östra delen intill gångvägen är det flera värdefulla träd som påverkas, bl.a. en ek som står mycket skuggigt idag och en av tallarna som står ganska soligt och har spår av reliktböck som är rödlistad. Förutom de träd som är markerade finns även ett dött träd med många bohål, se figur 6 mitten. Trädet är inte inmätt men står troligen i den yta där hus A planeras.

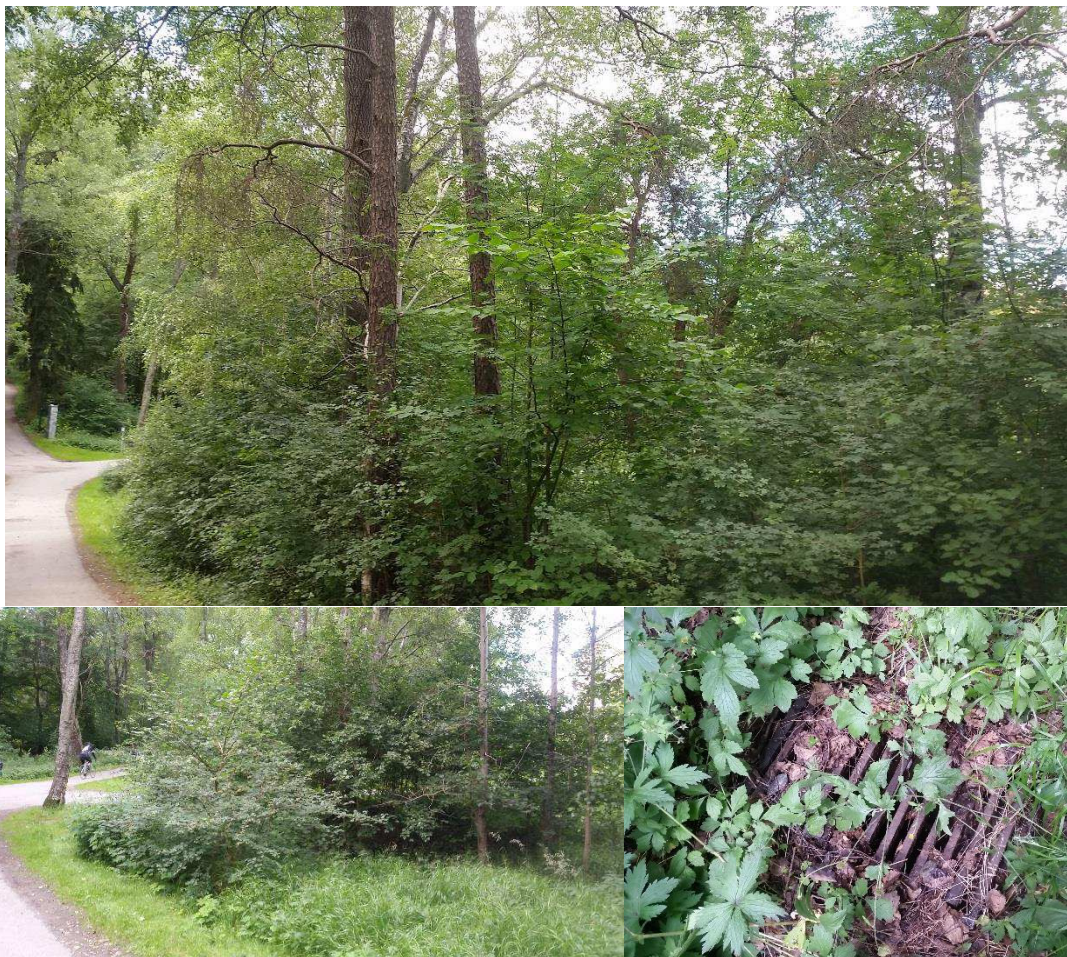
**Figur 7.** Området vid Tisdagsvägen med dagvattenbrunn.

Området kring Tisdagsvägen ligger intill flera promenadvägar nedanför slänten. I norr ansluter bostadsområden. Även detta område är relativt skuggigt eftersom det ligger nedanför en norrsluttning. Marken består troligen av lera och karaktären är relativt fuktig med flera

arter som tyder på hög markfuktighet. Sälg, björk och asp dominerar. Inga sällsynta eller rödlistade arter växer här. Mellan de planerade husen A och B finns några fina tallar, en gammal sälg och en riktigt stor asp. Dessa träd har ett visst naturvärde.

I dagsläget är det oklart hur dagvattenhanteringen i området kommer att ske och enligt stadens dagvattenstrategi ska dagvatten i första hand omhändertas lokalt. Vid inventeringen hittades en dagvattenbrunn strax söder om hus B vid Tisdagsvägen. Troligen går en ledning intill gångvägen. Vårt förslag är att en liten damm anläggs söder om hus C i närheten av en ganska stor sälj som också bör sparas. Dammen utformas med gummiduk som tätskikt. Även om detta inte är en optimal plats för en groddamm kan den få stor betydelse för att stärka spridningssambandet för groddjur och den skulle även gynna många andra arter knutna till småvatten, som till exempel olika typer av sländor och dykarbaggar. Den kan även i viss mån fungera som reningsanläggning för det lokala dagvattnet och ha en buffrande effekt på flödet till dagvattennätet. Dammen kan också göras attraktiv genom val av växter och annan gestaltning med hjälp av exempelvis stenblock, död ved och trall för tillgängliggörande. Därigenom får den en viktig estetisk och rekreativ funktion. Slänterna på dammen bör ha en flack lutning, dels för att erbjuda livsmiljöer och ägglägningsplatser åt groddjur och andra smådjur och dels för att dammen inte ska utgöra en säkerhetsrisk för människor. I planförslaget finns det en risk att den föreslagna dammen hamnar i en gångväg, men detta får studeras vidare.

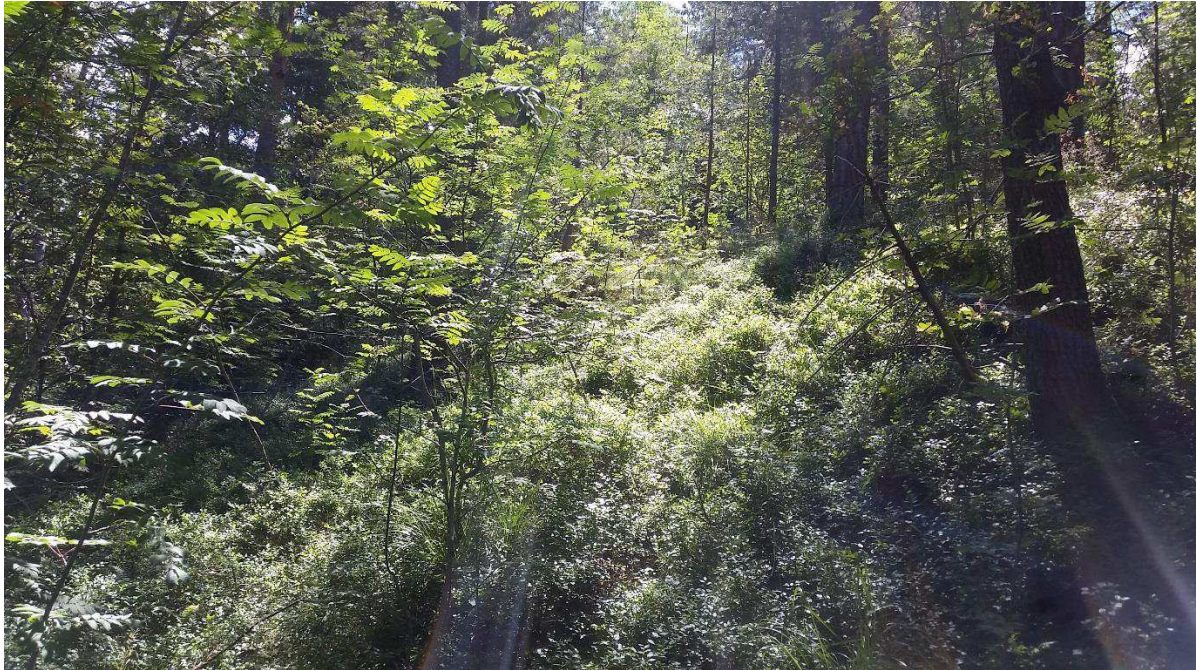
*Figur 8. Norrsluttningen vid Russinvägen.*

Norrsluttningen vid Russinvägen har ett visst naturvärde medan området vid Tisdagsvägen har mer ordinär natur. Detta baseras bl.a. på att det finns fler äldre träd i norrsluttningen och detta område har en mer naturlig vegetation.

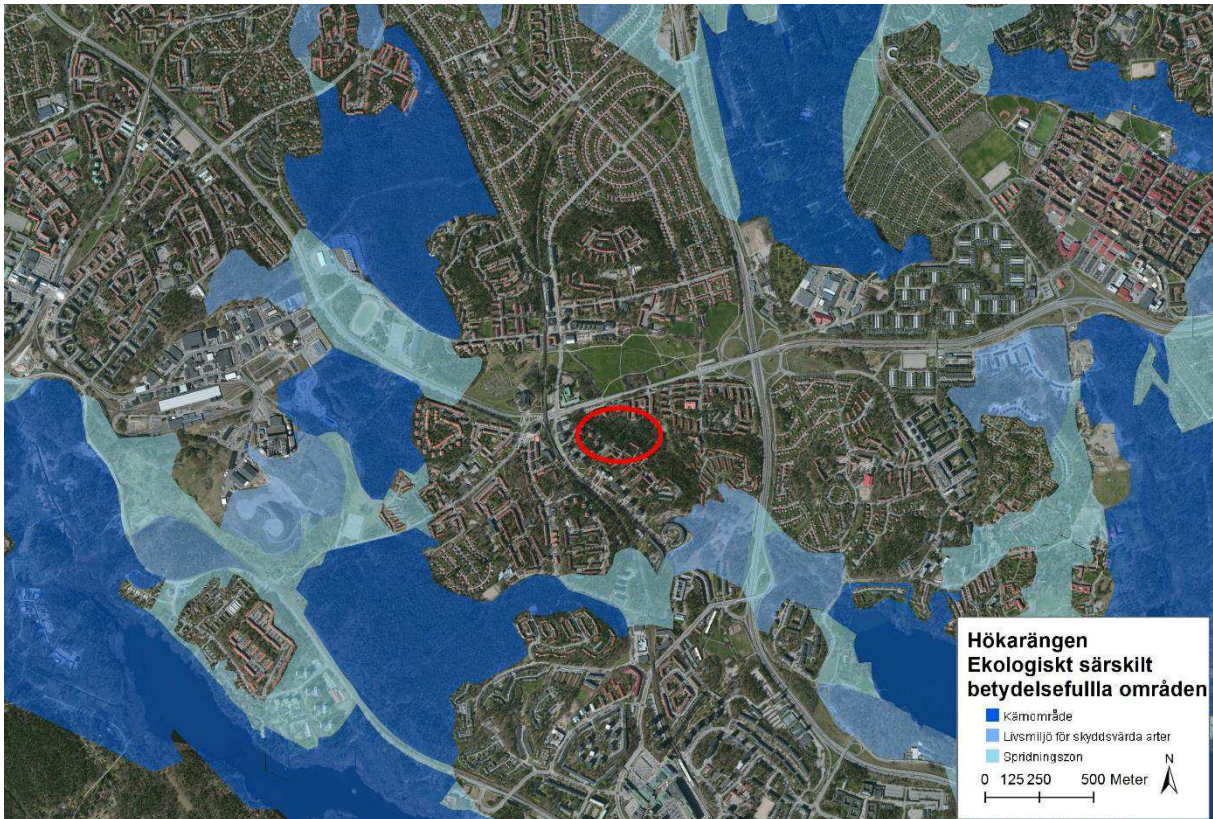
**Figur 9.** Ekologiskt särskilt betydelsefulla områden. Underlag från Miljöförvaltningen. Utredningsområdet är ungefärligt inringat med rött.

Utredningsområdet ingår inte i Stockholms stads ekologiskt särskilt betydelsefulla områden (ESBO), se figuren nedan, men i dalgångens förlängning mot Drevvikens finns en spridningszon som sträcker sig ner till Drevvikens kärnområde.
