# Vatten- och sedimentundersökningar i östra Mälaren 2012

För AB Fortum Värme samägt med Stockholms  
stad

2013-01-14

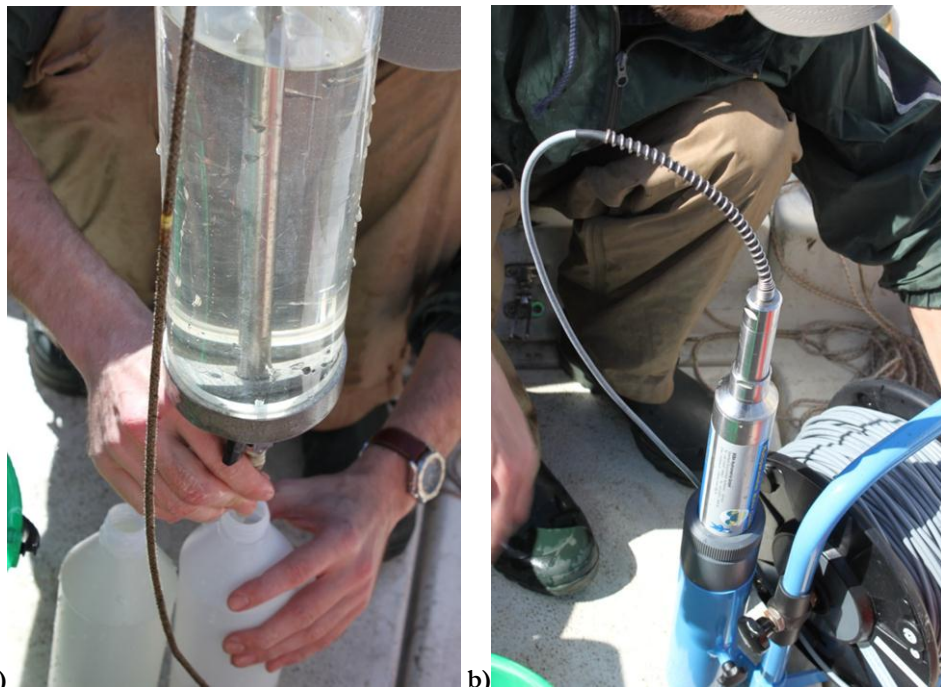
**Figur 4.** a) Ruttnerhämtare för vattenprovtagning  
b) CTD-sond för bestämning av temperatur, konduktivitet och syrgashalt.

Vattenprover inhämtades med Ruttnerhämtare (**Fig. 4**) och överfördes till plastflaskor som frystes in före leverans till analyserande laboratorium. I vattnet mättes också i profiler från ytan till botten temperatur, konduktivitet och syrgashalt med en så kallad CTD-sond (**Fig. 4**). Ytsedimentprov (0-2 cm) insamlades med modifierad ponarhämtare (**Fig. 5**). De intakta sedimentproven fotograferades med kamera med 12 megapixels upplösning innan ytprov uttogs och överfördes till plastburkar och glasburkar som frystes in före leverans till analyserande laboratorium.

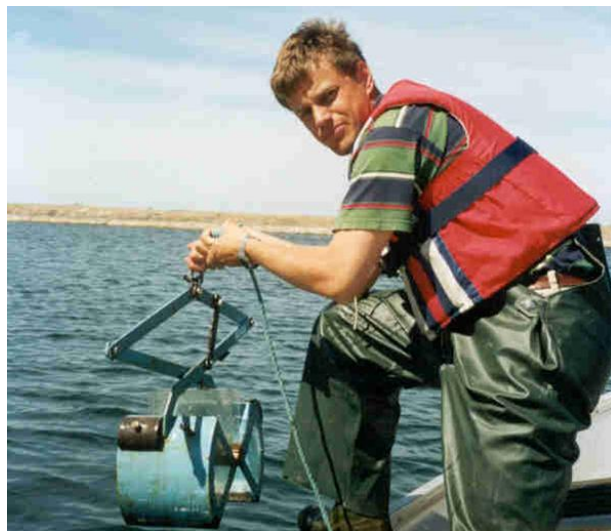
**Figur 5.** Modifierad ponarhämtare redo att firas ned.

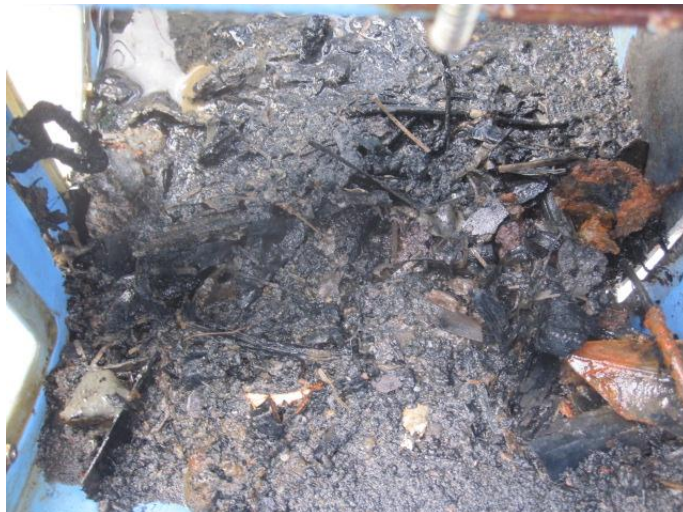
I en punkt, Löv 12 var metallhalterna markant högre. I denna provtagningspunkt kunde man visuellt också se rester av sopor (**Fig. 11**). Foton från flertalet av de insamlade sedimentproven redovisas i **Bilaga 3**. Vid punkten Löv 11 var halterna av tennorganiska föreningar höga, vilket sannolikt hänger samman med stationens närhet till en småbåtshamn. PCB påträffades i höga halter vid stationerna Löv 5 och Löv11 (**Fig. 9**).

**Figur 11.** Foto av sedimentprov från station Löv 12. Delvis nedbrutna avfallsrester förekom i riklig mängd.  
Foto: 2012-05-15.
